# 大气污染环境违法典型案例

(2024年第19期)

今年以来,湖州市生态环境执法工作聚焦建筑施工领域扬尘污染防治,持续开展建筑施工扬尘治理专项行动,对重点区域和重点阶段项目实施高密度、高频次、拉网式“全覆盖”检查,助力我市环境空气质量持续改善。现将我市建筑施工领域大气污染环境典型案例公布如下:

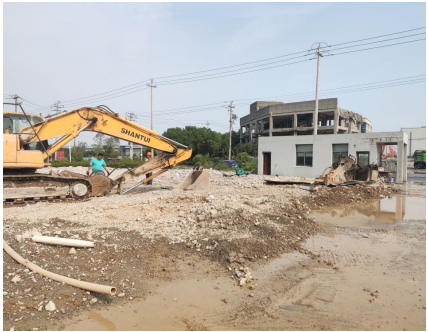
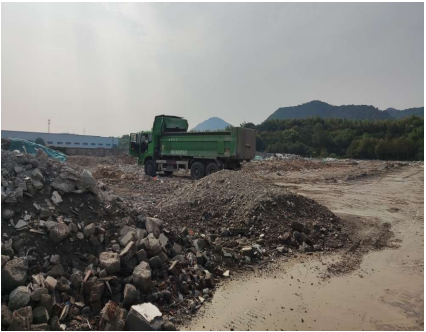
2024年10月10日,经吴兴区综合行政执法局东林中队执法人员日常巡查发现,湖州恒峰建设有限公司在吴兴区东林镇工业北区第八批企业拆除残余价值转让项目中,存在施工工地未采取覆盖、洒水抑尘等有效防尘降尘措施的违法行为。该行为违反《中华人民共和国大气污染防治法》第六十九条第三款“施工单位应当在施工工地设置硬质围挡,并采取覆盖、分段作业、择时施工、洒水抑尘、冲洗地面和车辆等有效防尘降尘措施。建筑土方、工程渣土、建筑垃圾应当及时清运;在场地内堆存的,应当采用密闭式防尘网遮盖。工程渣土、建筑垃圾应当进行资源化处理”的规定。2024年10月14日进行立案调查,根据《中华人民共和国大气污染防治法》第一百一十五条第一款第(一)项的规定,责令该单位限期整治,并处以罚款1.1万元。

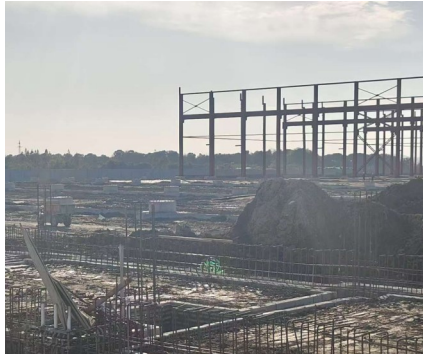
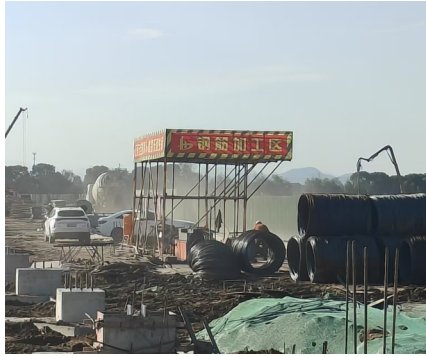
2024年11月8日,德清县雷甸镇综合执法部门经县级有关部门线索移送发现,嘉兴飞鸿机械科技有限公司在德清县雷甸镇德清临杭物流园Ⅲ区码头作业区项目中,施工现场喷淋未开启,裸土未覆盖,路面未及时冲洗导致扬尘严重。该行为违反了《中华人民共和国大气污染防治法》第六十九条第三款“施工单位应当在施工工地设置硬质围挡,并采取覆盖、分段作业、择时施工、洒水抑尘、冲洗地面和车辆等有效防尘降尘措施。建筑土方、工程渣土、建筑垃圾应当及时清运;在场地内堆存的,应当采用密闭式防尘网遮盖。工程渣土、建筑垃圾应当进行资源化处理”的规定。2024年11月18日进行立案调查,根据《中华人民共和国大气污染防治法》第一百一十五条第一款第(一)项的规定,责令该单位自行改正,并处以罚款2万元。

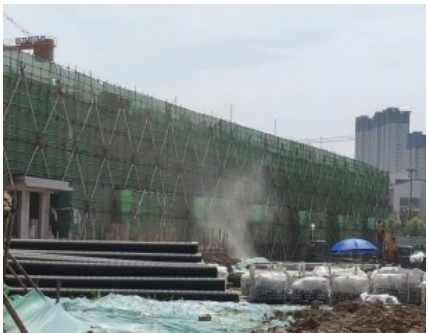
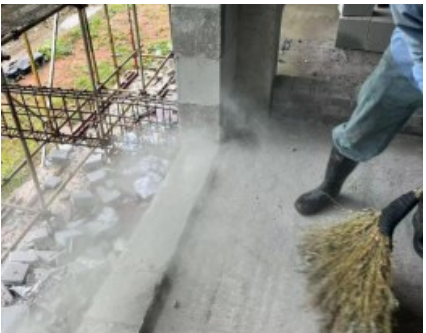
2024年6月16日,长兴县综合行政执法局经县级有关部门线索移送发现,上海饰屋建筑工程有限公司在长兴县龙山街道25号道路东侧F地块项目1号楼2层打扫样板楼层面过程中,未采取有效防尘降尘措施,导致大量扬尘。该行为违反了《中华人民共和国大气污染防治法》第六十九条第三款“施工单位应当在施工工地设置硬质围挡,并采取覆盖、分段作业、择时施工、洒水抑尘、冲洗地面和车辆等有效防尘降尘措施。建筑土方、工程渣土、建筑垃圾应当及时清运;在场地内堆存的,应当采用密闭式防尘网遮盖。工程渣土、建筑垃圾应当进行资源化处理”的规定。2024年6月22日进行立案调查,根据《中华人民共和国大气污染防治法》第一百一十五条第一款第(一)项的规定,责令该单位立即整改,并处以罚款1.5万元。
